Asuinkerrostalojen välipohjarakenteet 1890-1960 ja niiden korjaaminen

Diplomityö, joka on jätetty opinnäytteenä tarkastettavaksi
diplomi-insinöörin tutkintoa varten.

Työn nimi Asuinkerrostalojen välipohjarakenteet 1890-1960 ja niiden korjaaminen

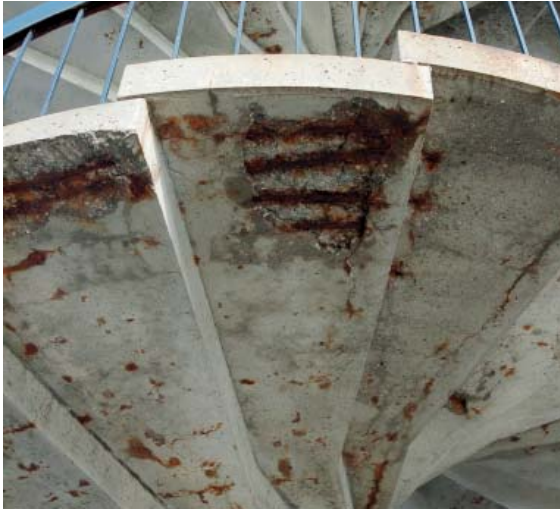
Terästen korroosio

Välipohjarakenteet ovat säältä suojattuja, joten betoniterästen korroosion syynä on tyypillisesti työvirhe kuten terästen virheellinen asettelu tai betonin puutteellinen tiivistys. Tuntomerkit ovat ruoste ja betonin halkeilu tai lohkeilu terästen kohdalla.

Kuva 3.2.2: Betonin halkeilu ja sitä vastaavat todennäköiset vaurioitumismekanismit. (Al-Neshawy 2015, Berghäll 1988)

Vanhoissa välipohjarakenteissa käytetyn betonin laatu ja ominaisuuden vaihtelevat voimakkaasti ainesosien laadusta, suhteutuksesta, lisä- ja korvikeaineista, valusta ja jälkihoidosta riippuen. Betonille ominaista on, että sen lujuuskehitys jatkuu vielä vuosia rakentamisen jälkeen, mistä johtuen vanhojen betonirakenteiden lujuus voi olla tapauksesta riippuen hyvinkin suuri. Tärkein merkki betonin vaurioista ovat halkeamat. Halkeamien koosta, muodosta ja sijainnista voidaan pitkälti päätellä vaurion syy ja vakavuus. Erilaisia halkeamia ja niiden todennäköisiä syitä on esitetty kuvassa 3.2.2.1. (Berghäll 1988)

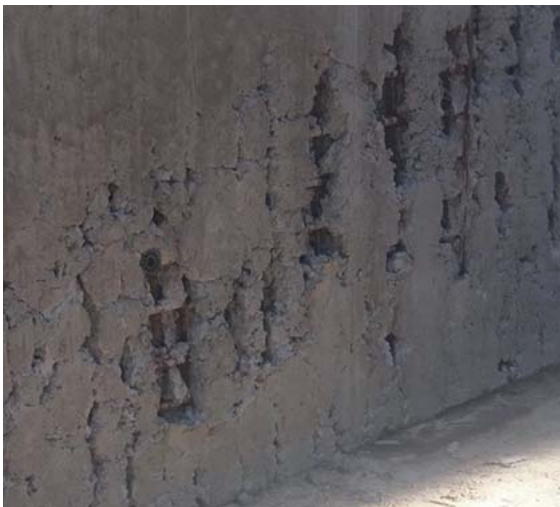
Puutteellinen tiivistys heikentää betonia jättämällä teräkset suojaamattomaksi, tartunnan puutteelliseksi ja betonin puristuskapasiteetin paikallisesti heikoksi. Tuntomerkit ovat rakenteesta selvästi puuttuvat betonin osat ja harvavalulle tyypillinen kuvio.

Valmistusvirheet ovat tavallisimpia syitä vaurioihin ja huonoon kantavuuteen. Betonin huono tiivistäminen on yksi tyypillisimpiä valmistusvirheitä. Tiivistämisen tarkoitus on sovittaa valettu betoni muottiin ja poistaa siitä ylimääräistä ilmaa. Huono tiivistys tarkoittaa muottien jäämistä vajaaksi ja ylimääräisen ilman jäämistä tarvittavan betonin tilalle. Erityisesti, jos raudoituksen ympärillä oleva betoni on tiivistetty huonosti, betonin ja raudoitteiden välinen tartunta jää epätäydelliseksi ja teräkset altistuvat korroosiolle sekä jäävät ilman tarvittavaa suojaa palotilanteessa. Toinen merkittävä valmistusvirhe on terästen väärä sijainti, erityisesti niiden nojaaminen muottia vasten ja jääminen näin ilman suojaavaa betonikerrosta. Kolmas yleinen valmistusvirhe betonirakenteissa, joka vaikuttaa etenkin ohuiden alalaattojen vaurioihin, ovat huonosti tehdyt työsaumat, joiden takia eri osissa valettujen betoniosien tartunta jää puutteelliseksi. Jo rakennusaikana tämä oli tyypillinen ongelma alalaattapalkistoissa, joissa alalaatan ja palkin väliset teräkset oli asennettu huolimattomasti tai niitä ei ollut riittävästi. Riittämättömän tartunnan takia ohuet alalaatat halkeilivat irti palkeista ja menettivät kantavuutensa. Neljäs tavallinen, mutta kantavuuteen merkittävästi vaikuttava valmistusvirhe on massan virheellinen suhteutus. Työmailla betonin valmistusaineiden suhteet mitattiin tilavuuksissa, josta johtuen suhteutus ei ollut tarkkaa. Veden lisääminen massaansa sen työstettävyyden parantamiseksi on erityisen haitallista, sillä se vaikuttaa merkittävästi betonin kapasiteettiin. (Berghäll 1988, Neuvonen 2002)

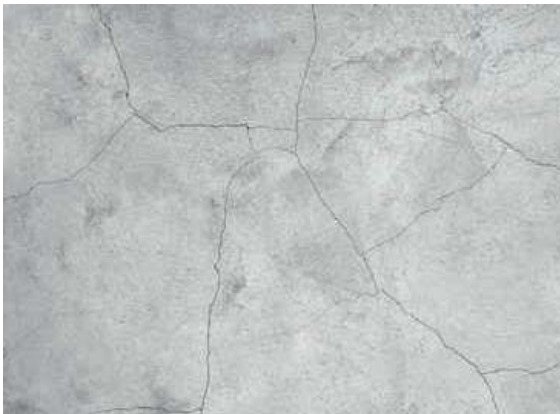
Kutistuminen

Kutistumishalkeamat voivat aiheutua plastisesta kutistumisesta heti betonin valamisen jälkeen, lämpötilaeroista kovettumisvaiheessa tai kuivumiskutistumisesta myöhemmin. Kuvan betonipinnan kolmihaaraiset halkeamat ovat tyypillisiä plastisen kutistumisen halkeamille.

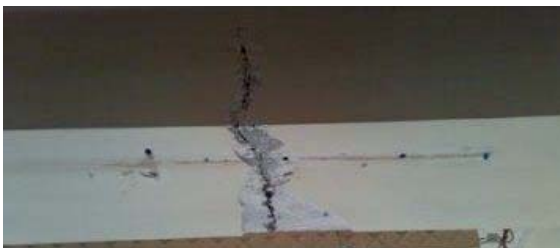
Rakenteellinen vaurio

Rakenteen suunnitteluvirheestä tai ylikuormituksesta aiheutuvat halkeamat ovat vakavia ja kertovat rakenteen kapasiteetin menetyksestä. Koska betoni halkeaa vetorasitetulta osaltaan, eri kuormitustilanteilla on omat tyypilliset halkeamakuviot, joista ne voidaan tunnistaa.

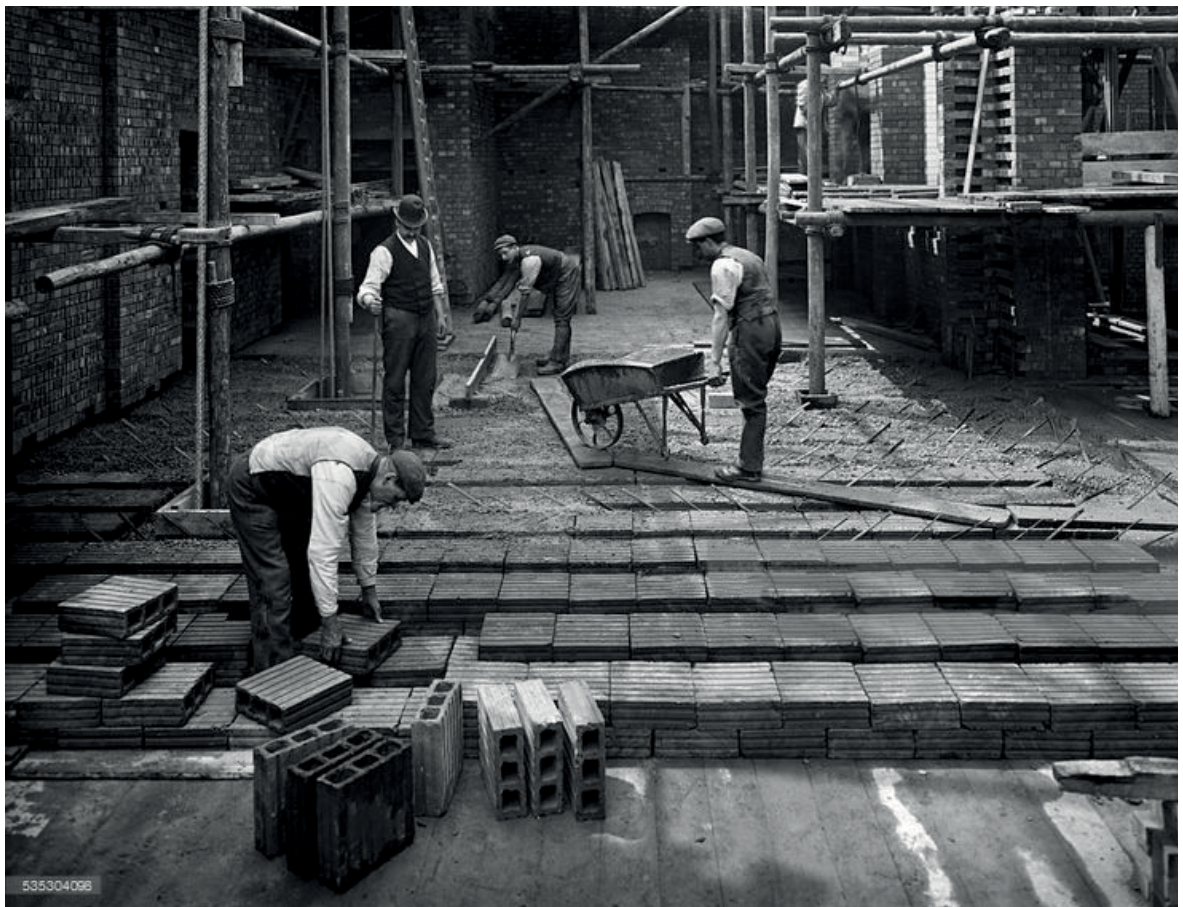
Kuva 3.3.2: Ontelotiilien ladontaa ja pintalaatan valua välipohjaan englantilaisella työmaalla vuonna 1929. Välipohjajärjestelmä tunnettiin Suomessa Julius Kahnin välipohjana.

Erilaiset palkistomaiset välipohjat, joita Suomessa patentoitiin ja kokeiltiin vuosina 1905-1920 ovat tulleet Saksasta. Luvussa 2.6 esitelty Juho Tapanin, Otto Weyerstallin ja Julius Kahnin ontelotiiliin perustuvat välipohjat ovat samoja, kuin Saksassa hieman aiemmin patentoitunut (Neuvonen 2002). Ontelotiilien käyttö välipohjissa betonin säästämiseksi ja rakenteen keventämiseksi oli Saksan lisäksi tavallista ainakin myös Iso-Britanniassa. Siellä betoniin, paikalla valettuun, ontelotiilin kevennettyyn laattaan liittyivät myös kantavat I-palkit (Sutherland 2001). Ontelotiilien ja paikallavaletun betonin lisäksi kantavien teräspalkkien kanssa käytettiin myös erilaisia valmiita betonisia elementtejä, kuten TT-laattoja. Suomessa luultavasti teräksen huono saatavuus maailmansotien ja pula-aikojen takia on syynä tällaisten välipohjarakenteiden puuttumiseen.

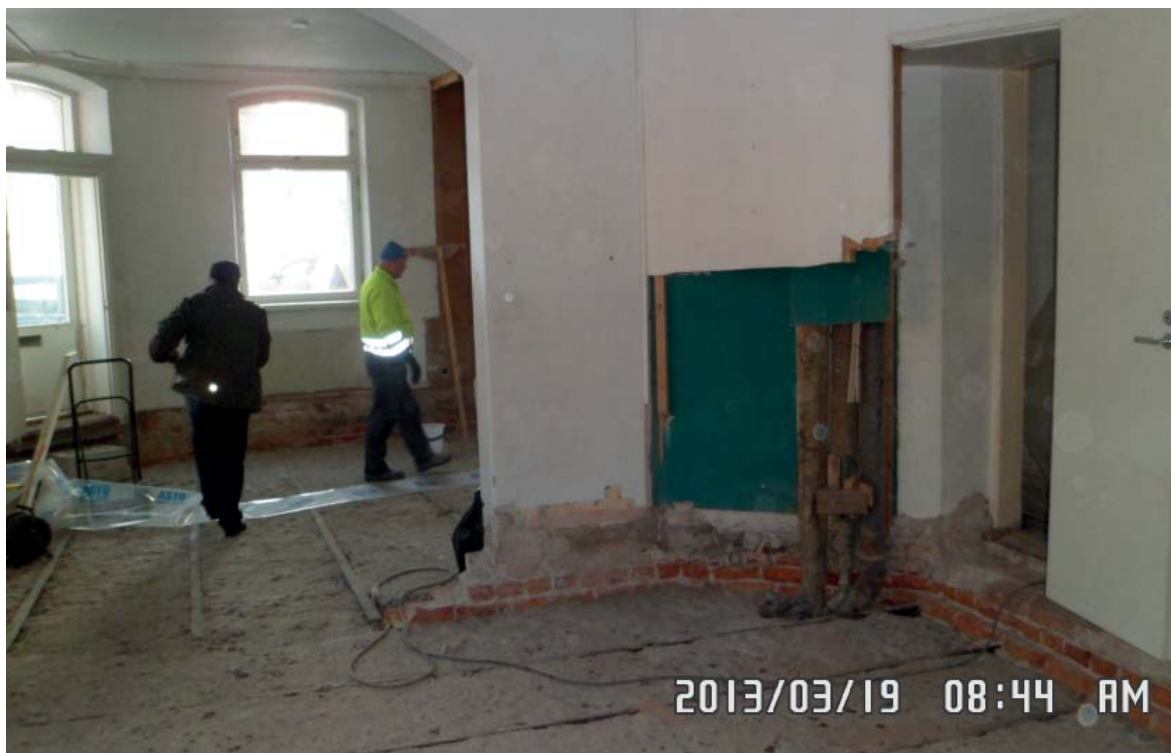
Kuva 4.2.1: Ensimmäisen kerroksen lattia on avattu ja täytteet poistettu. Kuva: Talokeskus

Välipohjien avaamisen jälkeen muutettu korjaustapa erosi edellisestä joiltain osin. Vanha välipohjatäyttö päätettiin poistaa kokonaan, sillä se oli kokonaan orgaanista turve- ja puulastutäyttöä. Uutta täyttöä varten asennettiin suodatinkangas täytön alle ja puupalkkien kylkeen. Ääntä eristävänä täyttönä käytettiin 50-60mm kerrosta hiekkaa ja sen päälle asennettiin vaahtolasitäyttö. Kantavien puupalkkien päällinen koolaus päätettiin uusida kokonaan ja seinien vierustoille rakentaa uusi puinen tukirakenne tukemaan teräsbetonilaattaa, sillä sellaista ei rakenteessa ennestään ollut. Sekundäärikannattajia uusittiin niiltä osin, kun niissä oli vaurioita tai välipohjarakenteen korkeuden puolesta se oli välttämätöntä. Rossilau-doissa havaittiin lahovaurioita, joten ne vaihdettiin uusiin. Itse puupalkit olivat pääasiassa hyväkuntoisia, joten niitä ei ollut tarvetta vahvistaa laajemmassa mittakaavassa.

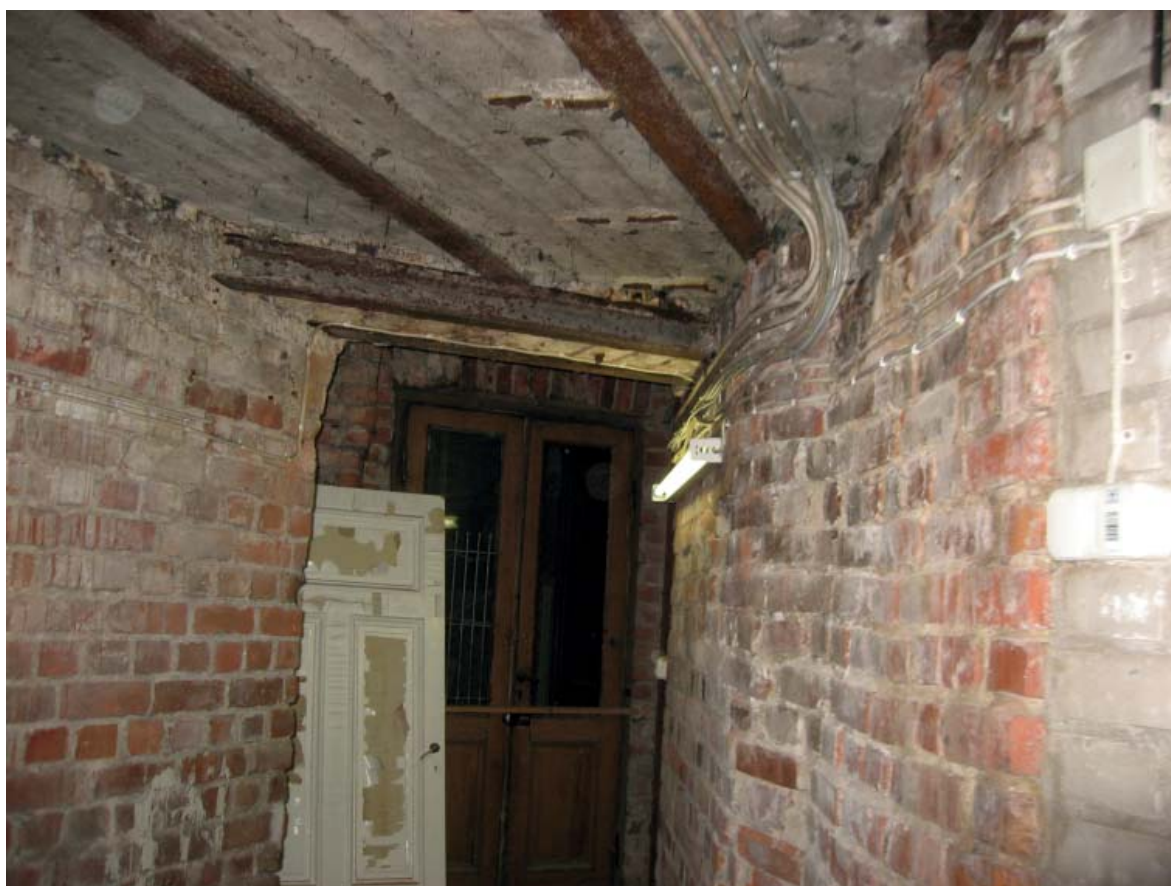
Kuva 4.2.2: Sama rakenne alapuolelta. Teräspalkkien näkyvissä olevat osat palosuojattiin ruiskuttamalla. Kuva: Talokeskus

Asbestin poistamisen yhteydessä kellarin katon tiiliholvausta kannattavat rataiskot jäivät alalaipoistaan palosuojaamattomiksi. Eri vaihtoehtojen selvittämisen jälkeen päädyttiin palonsuojaus tekemään mineraalivillaruiskutteella.

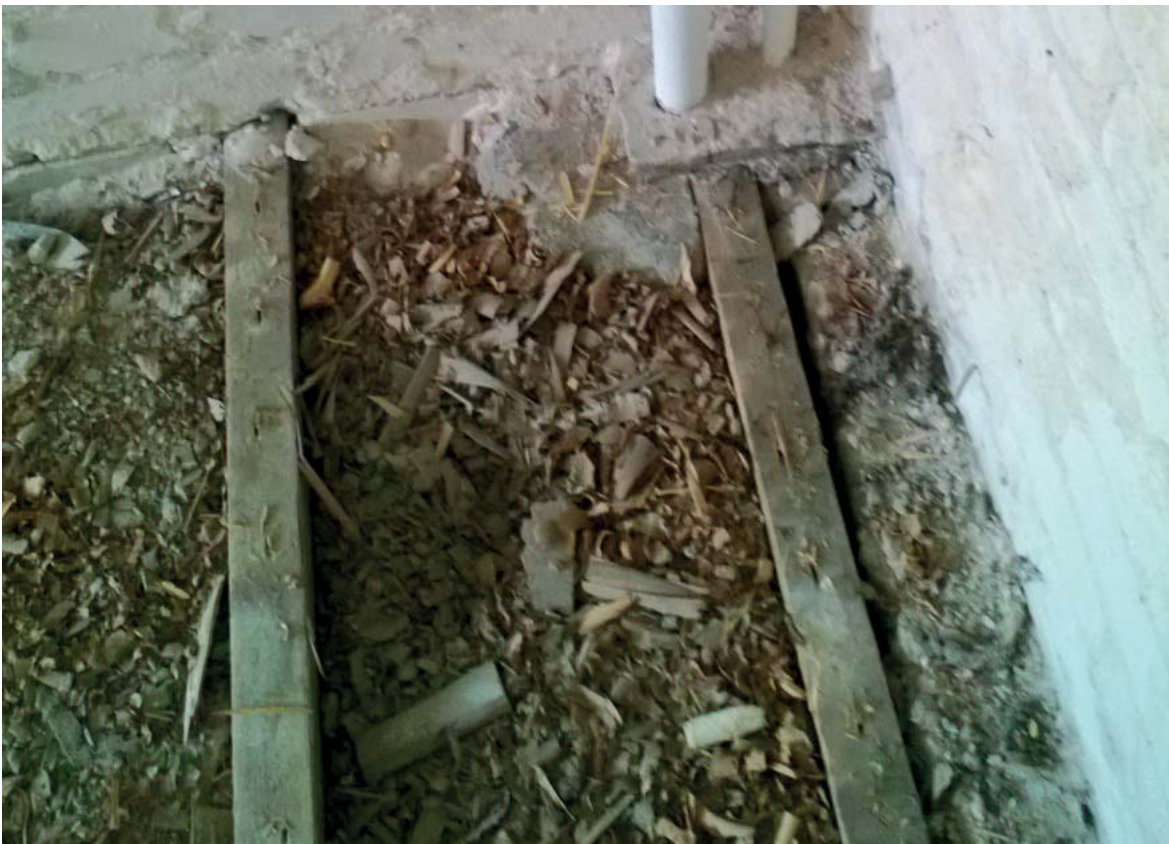
Kuva 4.3.2: Välipohjien vanha organinen täyte. Kuva: Talokeskus

Rakennuksen runkoratkaisu on ajalleen tyypillinen ja edustaa hyvin vallinnutta rakennustapaa. Kantava pystyrakenne muodostuu tiilimuuratuista ulkoseinistä sekä sydänmuureista. Välipohjarakenteena on teräspalkisto, johon liittyy osittain kantava, n. 50-80 mm paksu betoninen alalaatta. Toisin kuin monissa teräspalkistoissa, tässä kohteessa I-teräspalkkien alalaipat ovat kokonaan alalaatan sisällä. Välipohjan täytteenä on ensin hiekkaa ja sen päällä sahanpurua, kutterinlastua sekä vähäisiä määriä muuta orgaanista ainetta.

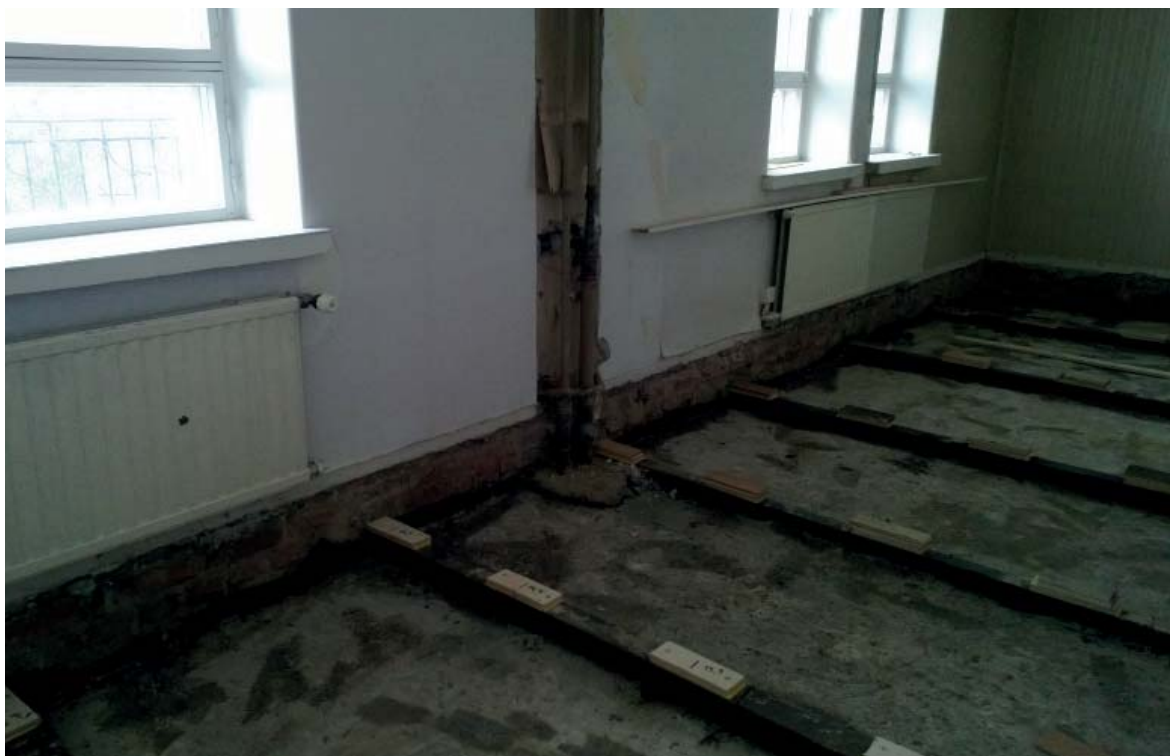
Kuva 4.3.3: Ensimmäisen kerroksen kaikki täytteet ja kreosootti on poistettu. Kantavien teräspalkkien päälle on asennettu äänenvaimennuskumi ja vanerikaista. Kuva: Talokeskus

Kreosootti sisältää haitallisia PAH-yhdisteitä, jotka riittävän suurina pitoisuuksina ovat terveydelle vaarallisia. Sitä on käytetty kosteuseristeenä 1800-luvun lopulta 1950-luvulle asti. Kohteeseen oli ennen kreosootin löytymistä tehty sisäilman mittausta, jonka PAH-arvot eivät ylittäneet suosituksia. Kreosootista pyydettiin Asbesti- ja haitta-aineasiantuntijan lausunto, jonka perusteella rakenteen kreosootin ei aiheuta varsinaista haittaa. Kreosootti vapauttaa PAH-yhdisteitä erityisesti kastuessaan, joten sen poistaminen kokonaan märkätiloista oli aiheellista. Koska kreosootin poistaminen on hankalaa, kuivissa tiloissa samanlaista kosteusvaurion riskiä ei ole ja haittaa ei ollut aiheutunut, kreosootin poistaminen kuivista tiloista ei ollut tarkoituksenmukaista. Kreosootin haitallisten yhdisteiden leviäminen huoneilmaan välipohjien läpivientien kohdista estettiin koteloimalla kreosootti läpivientien reunoilla joustoepoksilla. Kreosootin poistamiseksi ensimmäisen kerroksen märkätilojen lattiasta poistettiin kaikki täytteet. Kellarin päällisellä osalla märkätilojen välipohjien alalaatoista poistettiin kreosootti, laatta puhdistettiin ja primer-käsiteltiin ennen uusien täyttöjen asentamista.

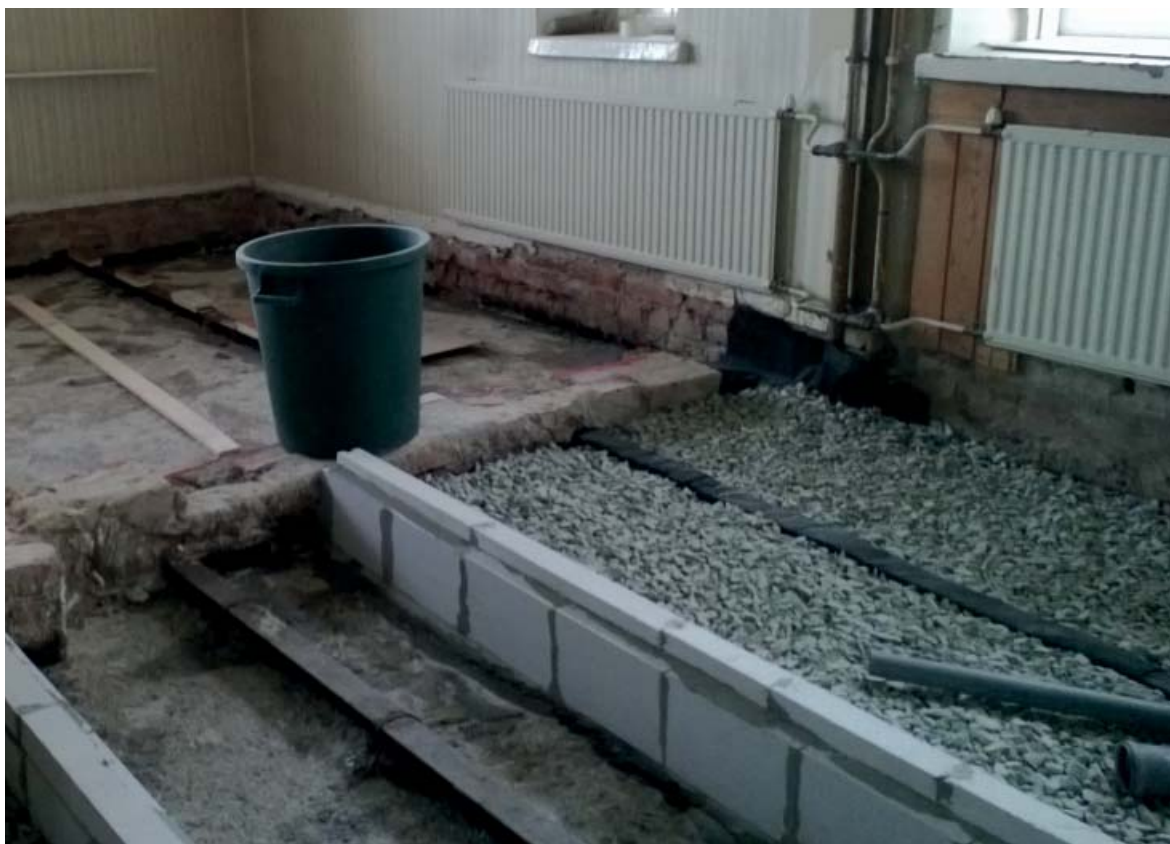
Kuva 4.3.4: Samaan asuntoon on muurattu kevytsoraharkot kannattamaan uutta väliseinää ja asennettu vaahtolasi märkätilojen uudeksi täytteeksi. Kuva: Talokeskus

Laajentuvien kylpyhuoneiden osalla välipohja muuttui siten, että puulattia vaihtui uivaksi betonilaataksi. Uiva betonilaatta eristää ääntä vanhaa lattiarakennetta paremmin ja rakenteen ilmastoinen eristyskyky parani muutoksen myötä. Rakennesuunnittelija antoi parannuksesta lausunnon. Laajennusten uudet väliseinät voitiin tukea muuratuilla kevytbetoniharkoilla suoraan välipohjan osittain kantavaan alalaataan.

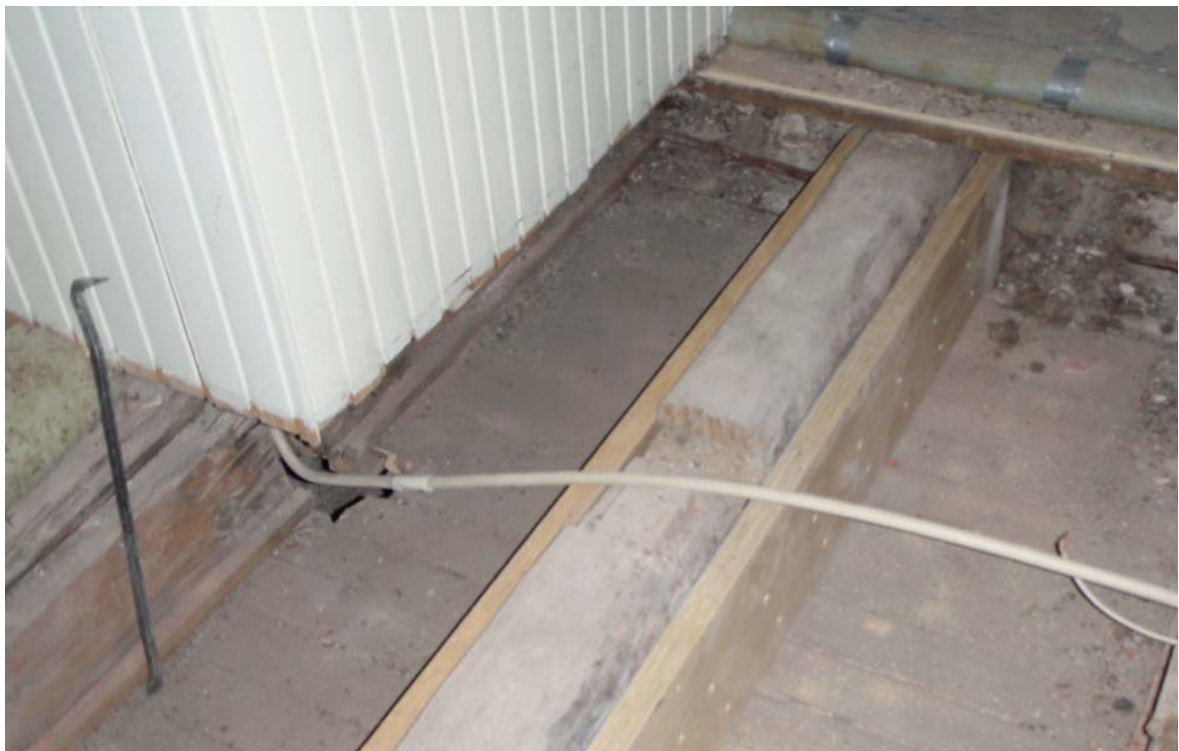
*Kuva 4.4.3: Lovetun puupalkin vahvistaminen kylkeen naulatuilla kertopuukappaleilla.
Kuva: Talokeskus*

Kaksi viimeistä vahvistustilannetta koskevat puupalkkistoisia välipohjia. Näissäkin tapauksissa vaurioiden tai vahvistamisen tarpeen syytä ei saatu selville. Eräissä asunnoissa puista välipohjaa on vahvistettu lisäämällä uudet teräspalkit vanhoja puupalkkeja vastaan kohtisuoraan. Palkit tukeutuvat toisesta päästään kantavaan tiiliseinään ja toisesta päästään vanhaan puupalkkiin. Vanhalle puupalkille tulevia lisääntyneitä kuormituksia varten palkkia on vahvistettu kertopuuosilla. Osat on asennettu palkin molemmille sivuille ja läpipultattu kiinni vanhaan puupalkkiin. Vanhan puupalkin päälle, kertopuuosien väliin on lisäksi asennettu uusi puuosa, johon on tehty loveukset teräspalkkeja varten. Puuosa jakaa teräspalkeilta tulevia kuormia laajemmalle alueelle ja säästää kantavaa puupalkkia loveamiselta.

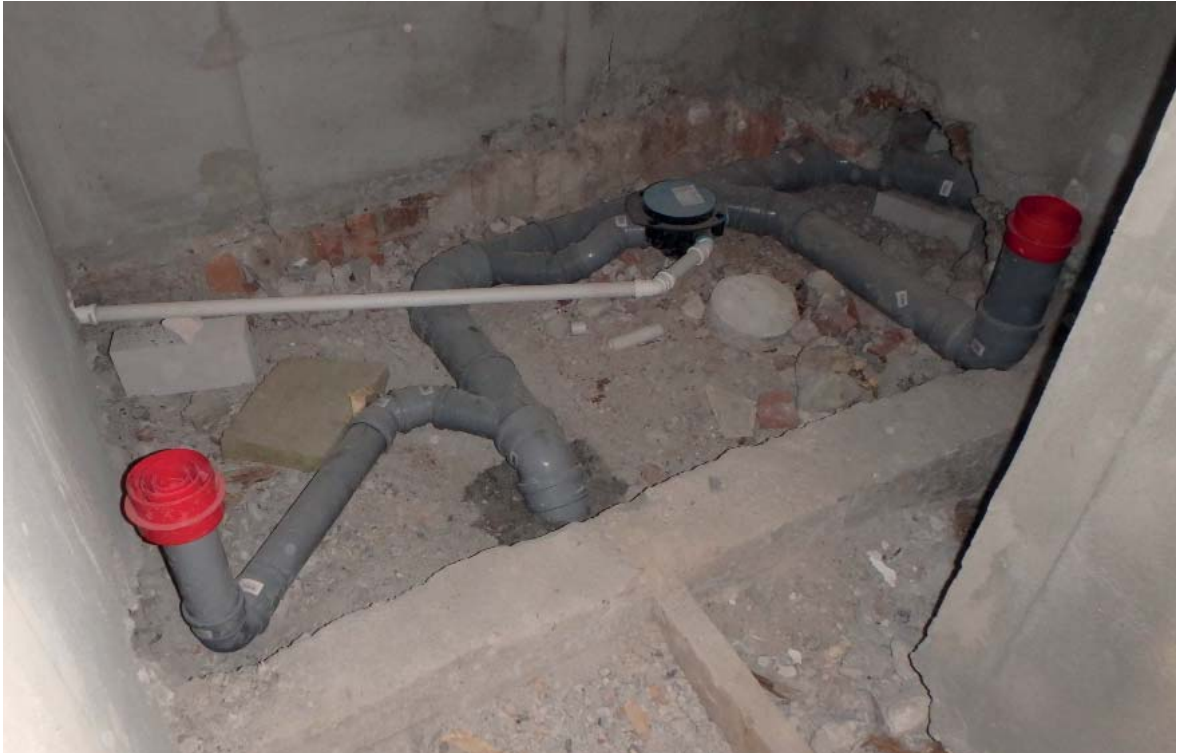
Kuva 4.5.4: Vanhat orgaaniset täytteet on poistettu ja uudet viemäriputket on asennettu onistuneesti kantavien palkkien väliseen tilaan. Kuva: Talokeskus

Vanhoja rakenteita purettaessa ja uusia viemäreitä asentaessa varotaan vahingoittamasta vanhoja palkkeja. Viemäreitä ei saa viedä palkkien läpi, ellei palkissa ole valmiiksi vanhalle viemärielle tehtyä, käyttökelpoista aukkoa. Viemärit, jotka kulkevat kohtisuoraan palkkeja vasten viedään alalaatan läpi ja kuljetetaan pystynousulle alemman kerroksen alakatossa. Rakennesuunnitelmissa mainitaan erikseen laippapalkit, joiden yläpinnan puristusvahvistuksia ei saa vahingoittaa.

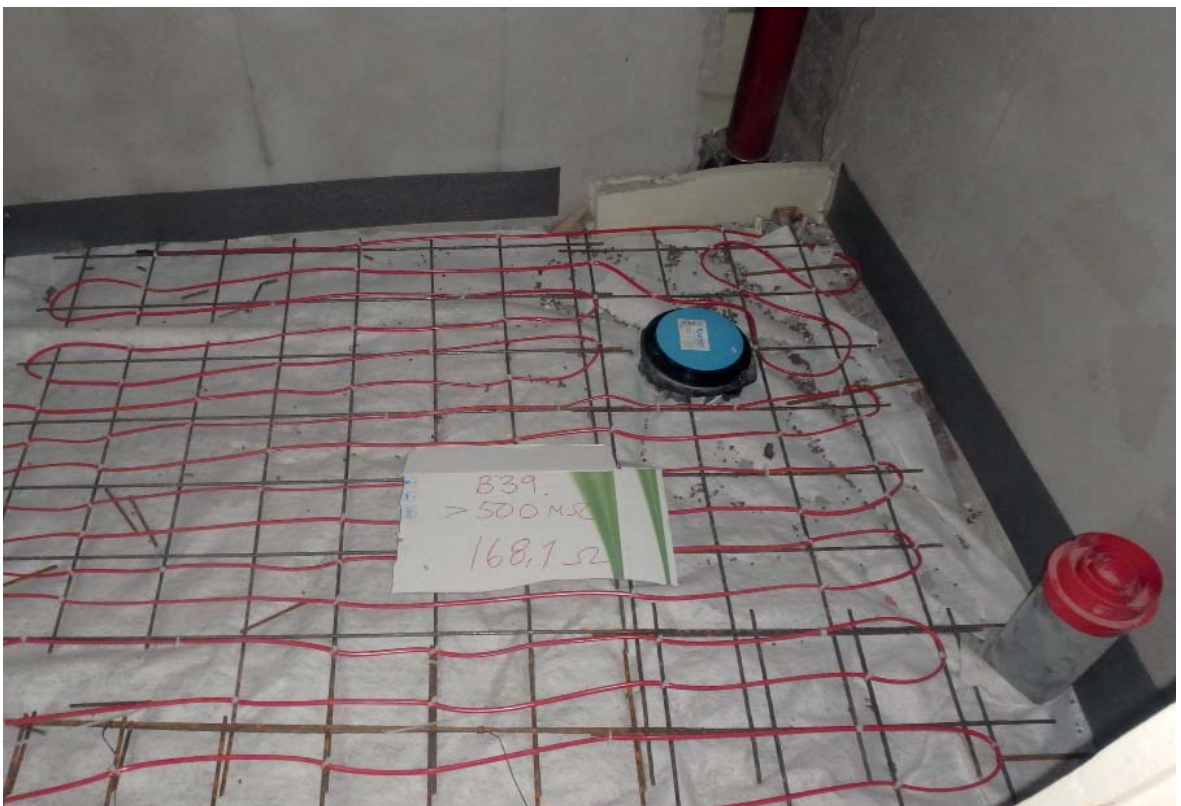
Kuva 4.5.5: Kylpyhuone on valmis uuden pintalaatan valamista varten. Laatta irroitetaan täytteistä suodatinkankaalla ja seinistä solukumikaistalla, hormiaukon kohdalla valumuotina on käytetty polyuretaanilevyä. Kuva: Talokeskus

Kylpyhuoneiden uudet pintalaatat ovat joiltain osin ulokkeellisia, eli laatan reuna on 400mm tai enemmän ulkona viimeisen kantavan palkin päältä. Näissä tilanteissa laatan reunoille asennetaan lisäkannatus. Ulokkeellinen reuna, joka rajautuu kantavaan kivirakenteeseen seinään tai palkkiin, kannatetaan kantavaan rakenteeseen harjateräksin. Kun laatan reuna rajautuu ei-kantavaan väliseinään, laatta kannatetaan kevytsoraväliseinäharkoilla alalaattaan. Harkot muurataan vinosti alalaatan päälle suuremman tukipinnan aikaansaamiseksi. Kun laatan reuna rajautuu vanhaan seinään niin, että kantava palkki jää seinän alle, laatta kannatetaan palkkiin ankkuroimalla vinoon.

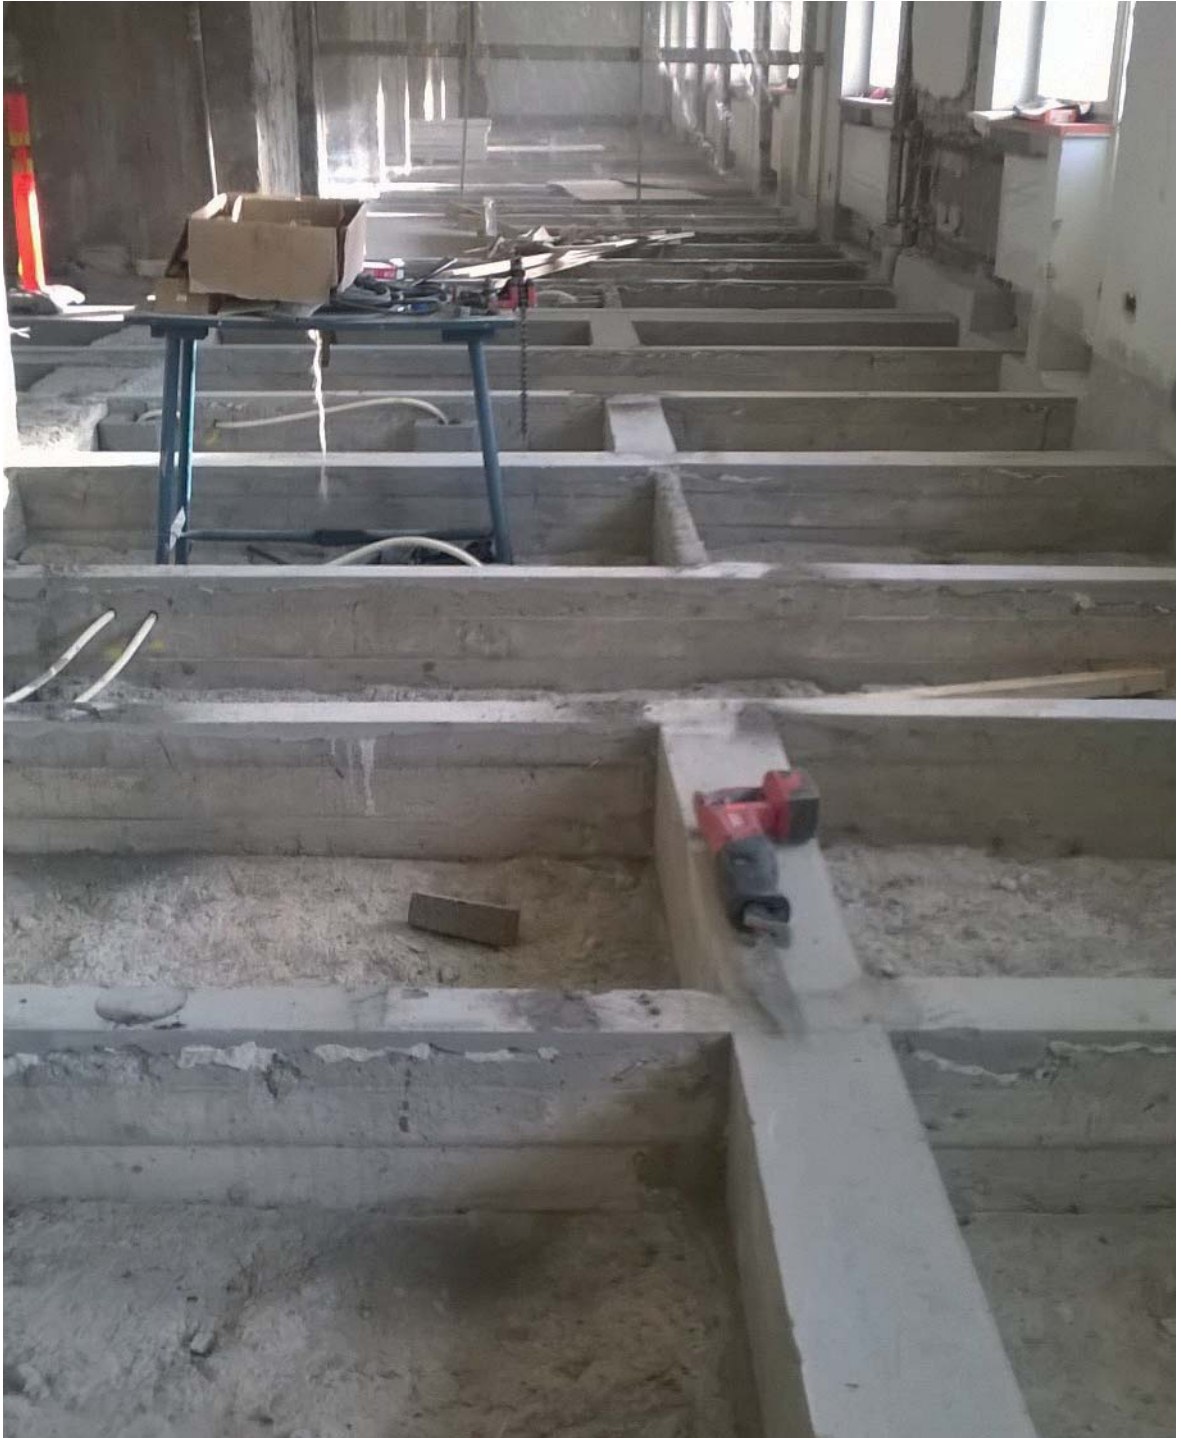
Kuva 4.6.1: Rakennuksesta on purettu kaikki väliseinät ja kalusteet, alalaattapalkisto on kokonaan näkyvillä. Täytteet on poistettu huolellisesti ja palkkien yläosat on valettu uudelleen. Kuva: Talokeskus

Pintalaatan purkamisen ja täytteiden poistamisen yhteydessä tuli ilmi, että alalaattapalkiston palkkien yläosat ovat huonokuntoisia ja valultaan vajaita. Muilta osin kantavat rakenteet ovat kunnossa. Palkkien yläosien kunto ja niiden korkoasemien vaihtelu aiheuttivat yhden suunnittelutilanteen lisää.

- Palkkien yläosien korjaaminen ja samalla sopivien korkojen ja pintojen luominen tulevien töiden mahdollistamiseksi

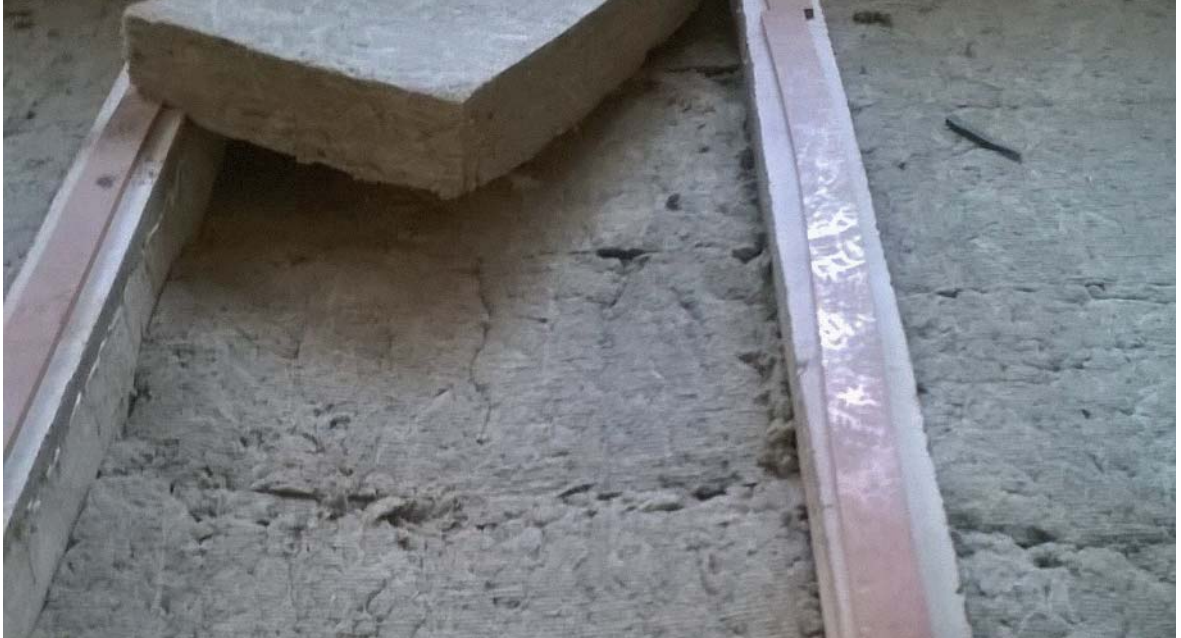
Kuva 4.6.2: Uudet täytteet ja eristekaista on asennettu. Kuva: Talokeskus

Välipohjien liittymisessä seiniin huomioidaan eri tilojen erilaiset välipohjarakenteet. Märkätilojen välipohjan pintalaatta kannatetaan porrashuoneen ja ulkovaipan kantaviin tiili seiniin L-teräksillä ja kierretangoilla käyttäen kemiallista ankkurointimassaa. Huoneistojen välisten seinien kohdalla märkätilojen teräsbetonilaatat katkaistaan umpisoluisella irroitustaistalla. Huoneistojen väliset seinät ovat alkuperäisen huonejaon mukaisia ja osuvat näin palkkien päälle. Laatta tarvitsee vähintään 60mm tukipituuden. Jos palkin leveys riittää sopivan tukipituuden saavuttamiseksi molempien huoneistojen laatoille, palkkia ei tarvitse levittää. Muissa tapauksissa vanhaa palkkia levitetään riittävän tukipituuden saamiseksi valamalla vanhan palkin viereen tarvittavan kokoinen lisäpalkki. Palkkien yhteistoiminta taataan ankkuroimalla uusi palkki vanhaan. Kuivia tiloja erottavien väliseinien kohdalla käytetään liittolaattojen erottamiseksi toisistaan niin ikään umpisoluisia irroitustaistia. Niiltä osin, kun tällainen seinä kulkee kohtisuoraan palkkeja vasten, palkkien välillä ontelotilassa käytetään palovillaa rakenteiden palo-osastoinnin järjestämiseksi. Kuivien tilojen liittolaatat kannatetaan tiili-seiniin ankkuroimalla ja L-teräksillä. Tiiliseinään kiinnitetyt L-teräkset erotetaan laatasta tärinävaimennuksella. Märkätilojen kohdalla kuilujen sisällä palokatkot valetaan kipsipohjaisesta palokatkomassasta pintalaatan korkeudelle ja kannatetaan tartunnoilla pinta-laattoihin. Kuivissa tiloissa palokatko kannatetaan ja valetaan pintalaatan sijaan vanhoihin palkkeihin ja uusiin, kuilua reunustaviin rakenteisiin. Kuilut, joiden leveys on yli 500 mm, reunustetaan uusilla teräsbetonipalkeilla ja kuissa, joiden leveys on tätä pienempi, käytetään ontelotilassa väliseinäharkkoja kuten väliseinien sijaintimuutosten tapauksissa. Liittolaatan reunoilla käytetään liittopellin profiilin suuntaisia peltikulmia laatan reunan vahvistamiseksi kaikissa tilanteissa. Väliseinien yläreunan ja alalaatan alapinnan välillä käytetään elastista massaa tai paloalueiden rajoilla elastista palosilikonia.

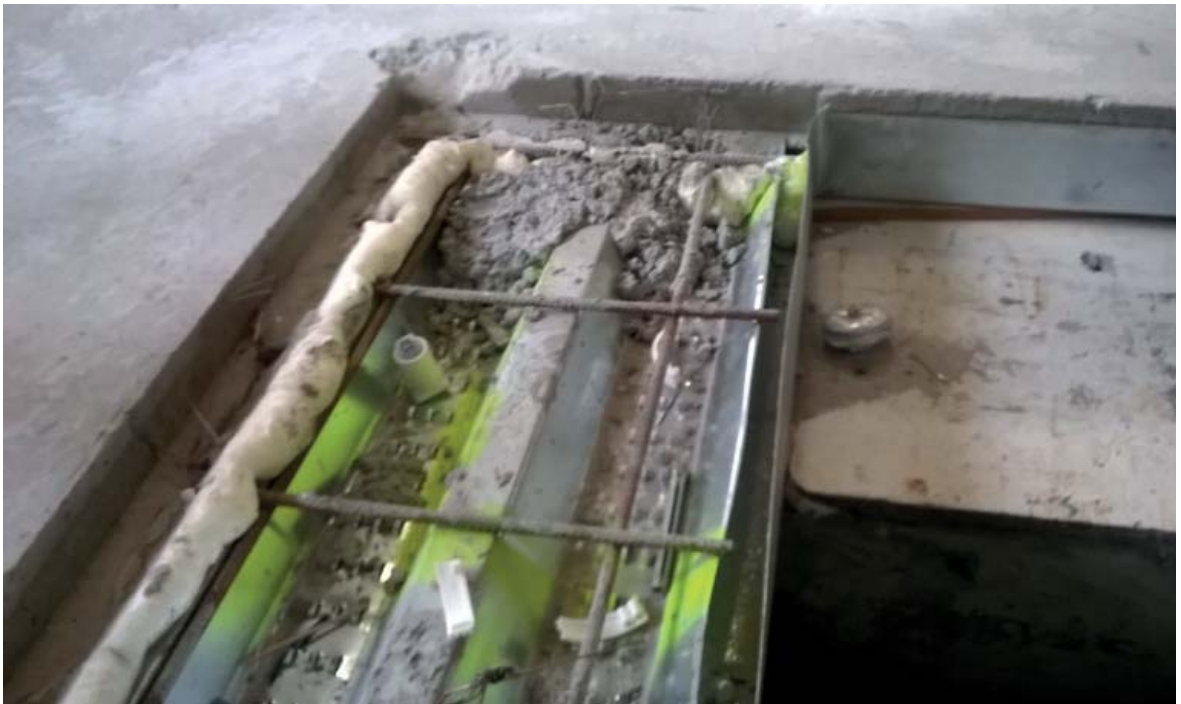
Kuva 4.6.3: Uusi pintalaatta tehdään liittolaattana, jolloin liittolevyt toimivat myös valumuottina. Tässä kohteessa on käytetty tavallista betonia ja rauditusverkkoa, mutta rakenne voidaan tehdä myös esimerkiksi kuitubetonista. Kuva: Talokeskus

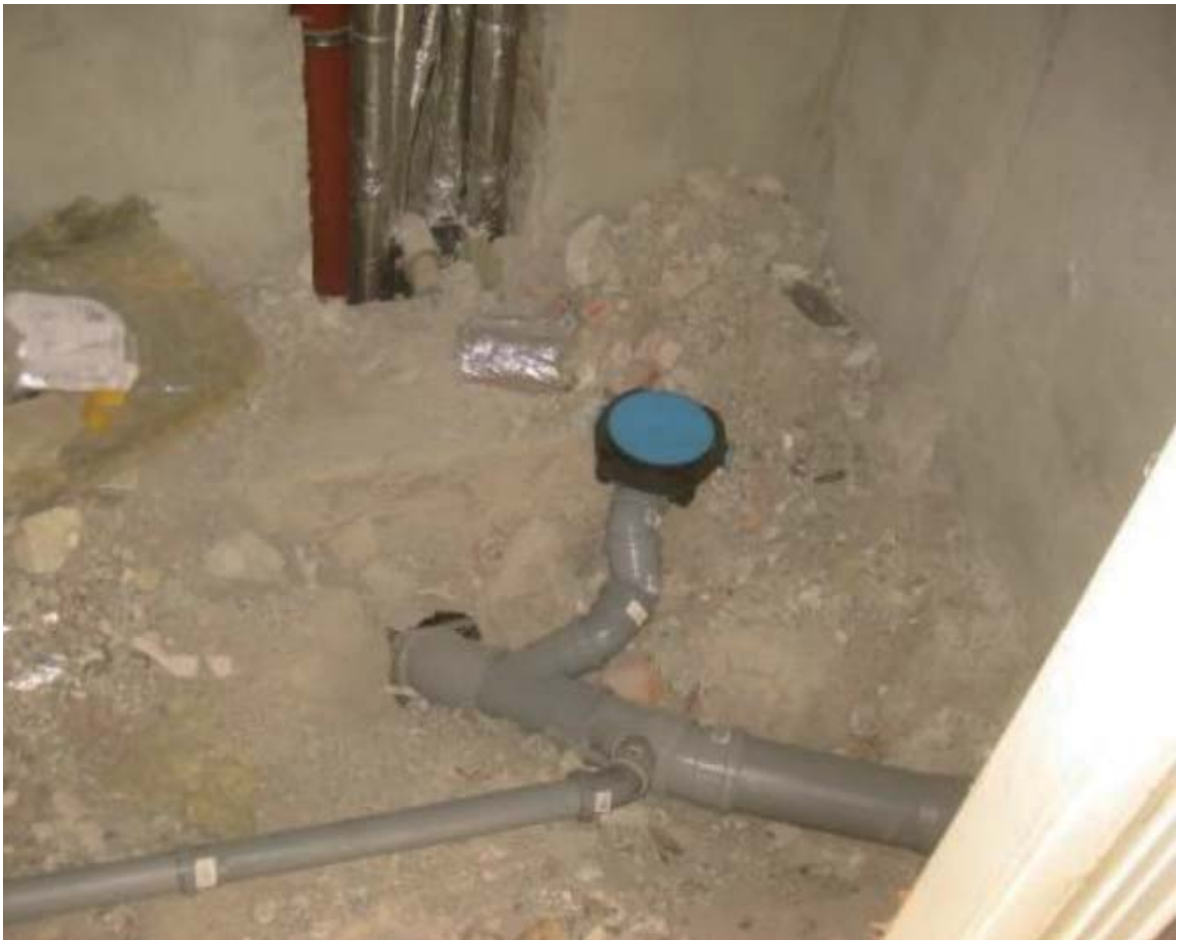
Kuva 4.7.2: Vanha pintalatta purettu ja uudet viemärit asennettu. Kuva: Talokeskus

Kylpyhuoneiden välipohjarakenteet uusittiin pitkälti alkuperäisen rakenteen mukaisiksi. Vanhat pintarakenteet purettiin kantavan massiivilaatan yläpintaan saakka. Uusi pintalatta valettiin suoraan massiivilaatan päälle. Laattojen väliin asennettiin eristeeksi mineraalivilla tai uritettu Finnfoam-levy, jos laattojen välissä oli ollut eriste. Lattiat, joissa eristettä ei ollut jätettiin eristämättömiksi. Uusi pintavalu tehtiin 50-70 mm paksuna raudoitettuna teräsbetoni-laattana, johon tehtiin tarvittavat kaadot lattiakaivoille. Vesieristysenä käytettiin pintalaatan ja laatoituksen välissä siveltävää vedeneristystä. Viemärit asennettiin alemman kerroksen alaslaskettuun kattoon. Alakatto toteutettiin puurunkoisena levykattona kipsilevyillä ja mineraalivillalla.
